UNIVERSIDAD DE COSTA RICA
SISTEMA DE ESTUDIOS DE POSGRADO

ELECTROCUCIÓN DE MONOS CONGOS (*ALOUATTA PALLIATA*) EN PLAYA
TAMARINDO Y LANGOSTA, GUANACASTE: UNA PROPUESTA PARA LA
CORRECCIÓN Y MITIGACIÓN DE ESTOS ACCIDENTES

Tesis sometida a la consideración de la Comisión del Programa de Estudios de
Posgrado en Desarrollo Sostenible para optar al grado y título de Maestría
Académica en Desarrollo Sostenible con énfasis en Conservación de los Recursos
Biológicos.

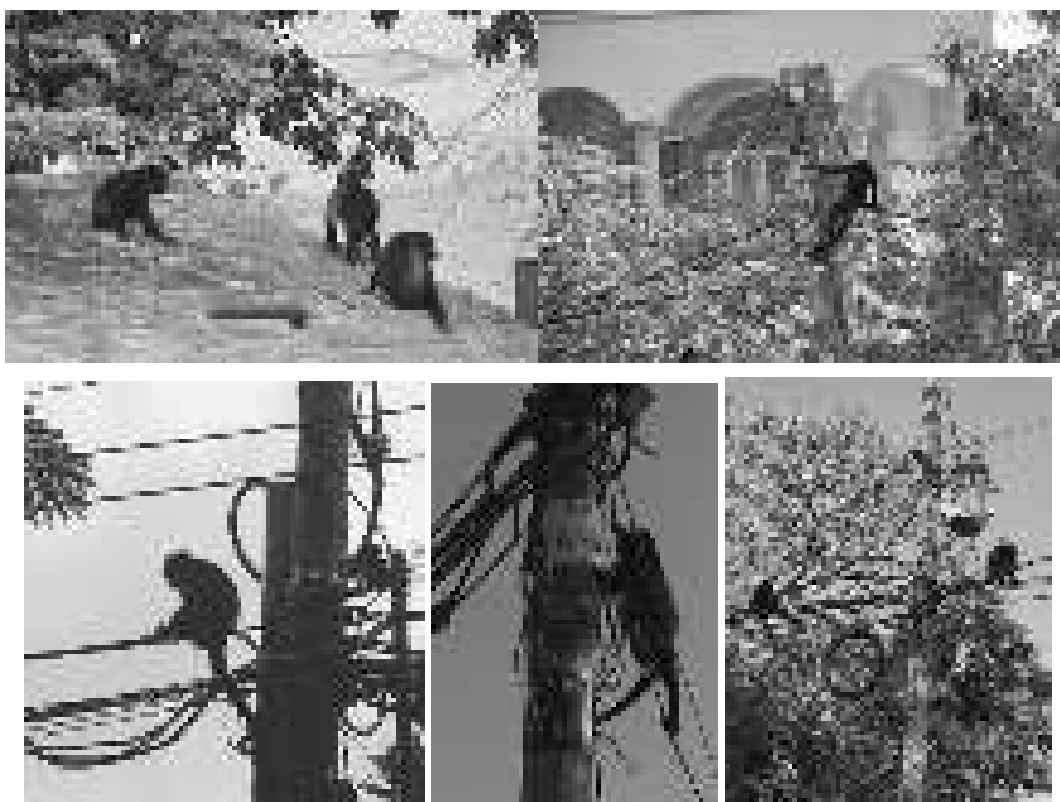
Figura N° 13. Monos usando cables, postes y techos.

En cuestión de un año, se eliminaron parches significativos con presencia de árboles, sustituidos por infraestructura, además, se crearon más accesos. Este impacto disminuye el recurso de desplazamiento, alimenticio, de refugio y juego de animales como los mamíferos. Para hacerle frente a este impacto, los animales tienen que cambiar algunos hábitos o comportamientos tradicionales, en busca de nuevos recursos. Las siguientes fotografías son una muestra de ello, los monos congo utilizando cables y postes como medio de transporte.

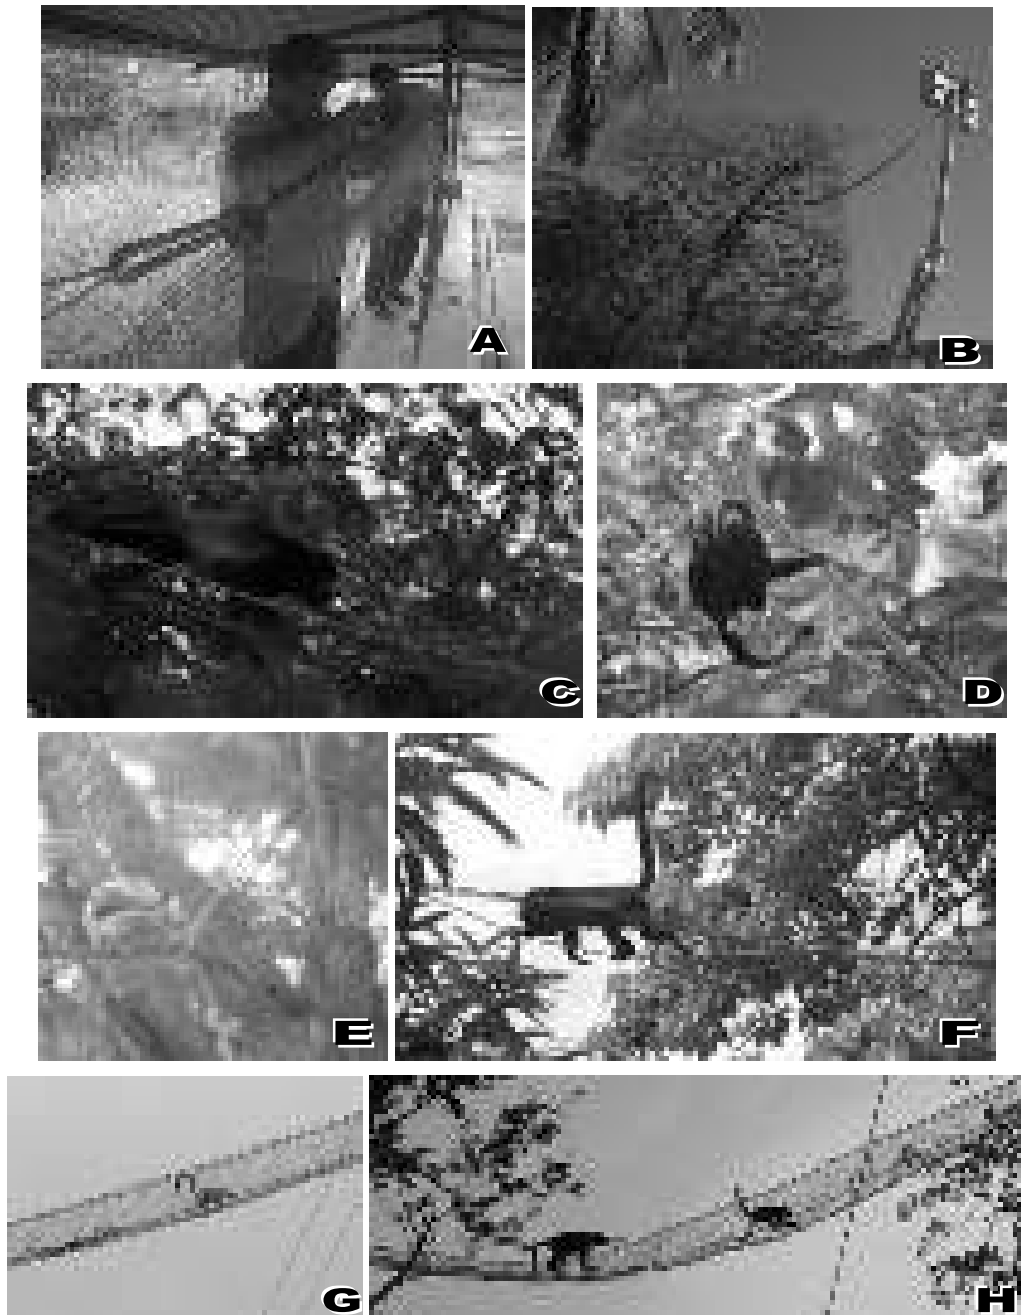
Figura N° 18. A) Elaboración de pasos, B) colocación y C-H) utilización por monos y ardillas.

Los pasos colocados comenzaron a presentar problemas de caída debido al deterioro de las fibras naturales. De acuerdo con los registros de la Asociación, en una ocasión colapsó un paso en Langosta debido al peso de la lluvia y dos monos que se encontraban utilizándolo murieron. Se buscó ayuda del Centro de Rescate Nosara-Santuario Sibú, quienes tenían más tiempo de estar trabajando junto con el ICE, en la colocación de pasos. Ellos enviaron fotos de sus pasos, 40 cm del material que utilizaban (mucho más resistente y barato) y un dibujo.

La coordinación para colocar los pasos surgió como nuevo reto, ya que las grúas con las que dispone CoopeGuanacaste son para labores de arreglos y mantenimiento del sistema. La cantidad de pasos que se colocaba era de máximo cuatro pasos al día, cuando la necesidad y el reporte de sitios críticos para atender era mucho mayor. En agosto del 2008, el proyecto contaba con 18 pasos listos para colocarse en sitios reportados de electrocuciones. En el 2009 todavía no se habían colocado los pasos.

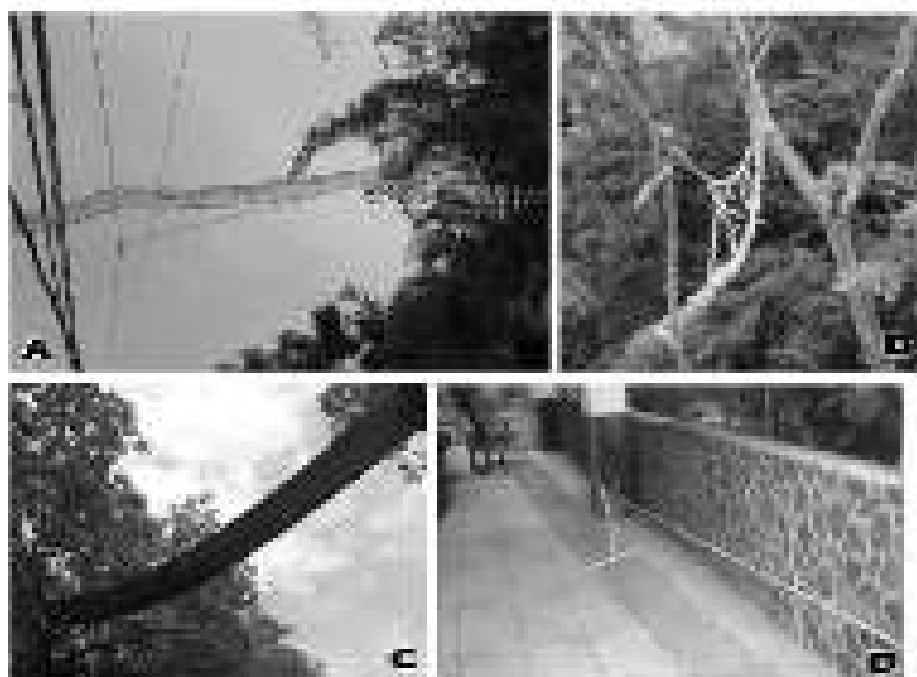
Figura N° 19. A) Estilo de paso que probó la Asociación SalvéMonos, C) Diseño y paso del hotel Capitán Suizo y B y D) diseños finales que se están utilizando.

Conforme se colocaban más pasos, se generaban resultados acerca de su uso, se evaluaba la idoneidad del diseño de los pasos y se probaban nuevos diseños que buscaban solventar los problemas que se evidenciaban en la práctica. En junio de 2010 se contó con un nuevo diseño, más resistente, fácil de tensar, utilizaba menos material por lo que era más barato y tenía un diseño que podía ayudar al desplazamiento de los monos. (Diseño D, Figura N° 20).

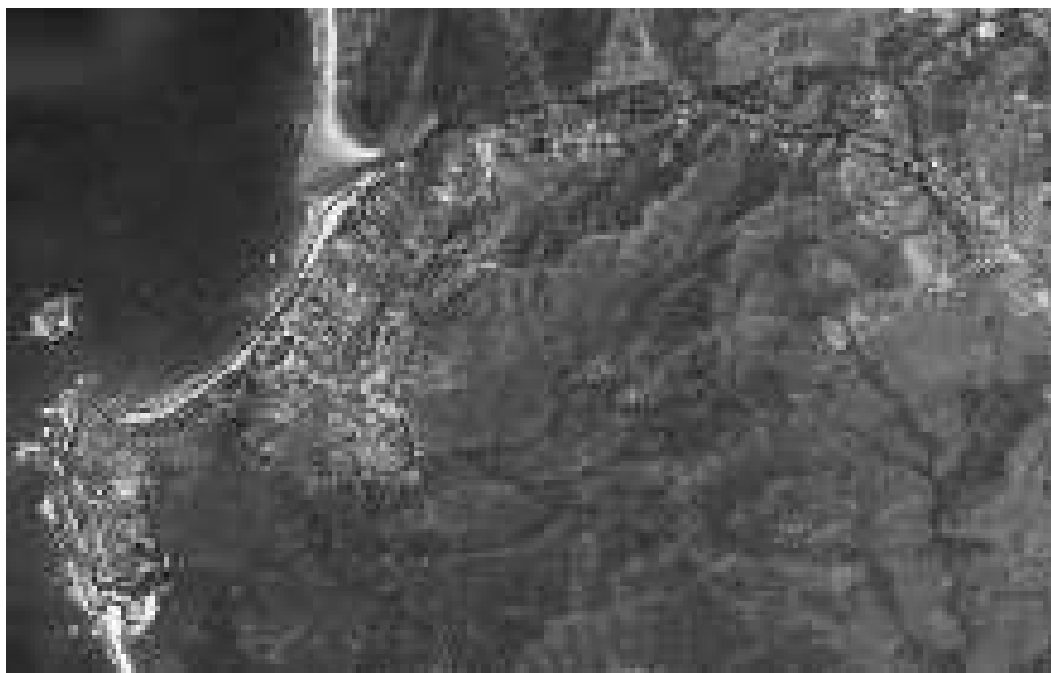
Figura N° 20. Pasos colocados en el área de estudio y con círculo negro los rotos a finales del 2014.

A continuación, se presenta el mapa con la ubicación de los pasos que se habían colocado en Playa Tamarindo y Langosta a finales del 2014. Había 16 pasos colocados y cinco más rotos al momento de la revisión (Figura N° 21).

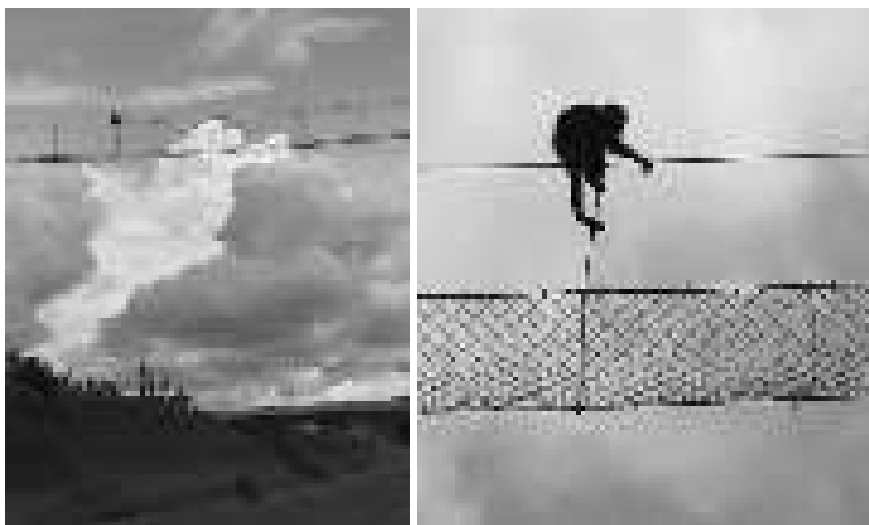
Figura N° 23. Pasos para fauna en Chilamate-Vuelta Koper utilizados incorrectamente.

agarraran con la cola. En este sentido, el paso cuenta con la mejora del material (una inversión mucho mayor) y por lo tanto, la estabilización -que es uno de los elementos que más falla con los pasos colocados en Tamarindo- y la durabilidad. Queda pendiente la mejora en el diseño, eliminando la malla de abajo por otro elemento que se adapte mejor a los animales, por ejemplo, un solo cable o dos cables paralelos abajo y uno arriba para la cola.

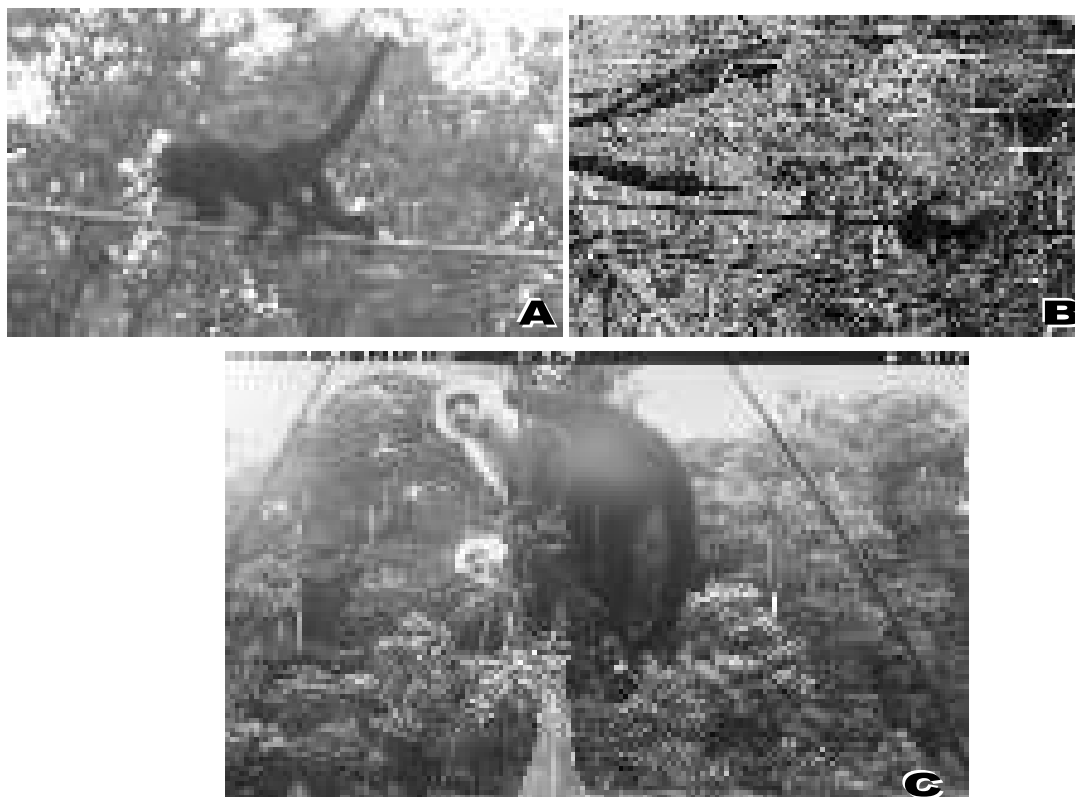
Figura N° 26. A) Obsérvese la comodidad con la que los monos se agarran de los cables gruesos y B) cómo prefieren el cable que el paso y C) uso del paso en la carretera Chilamate-Vuelta de Kooper instalado por el MOPT.

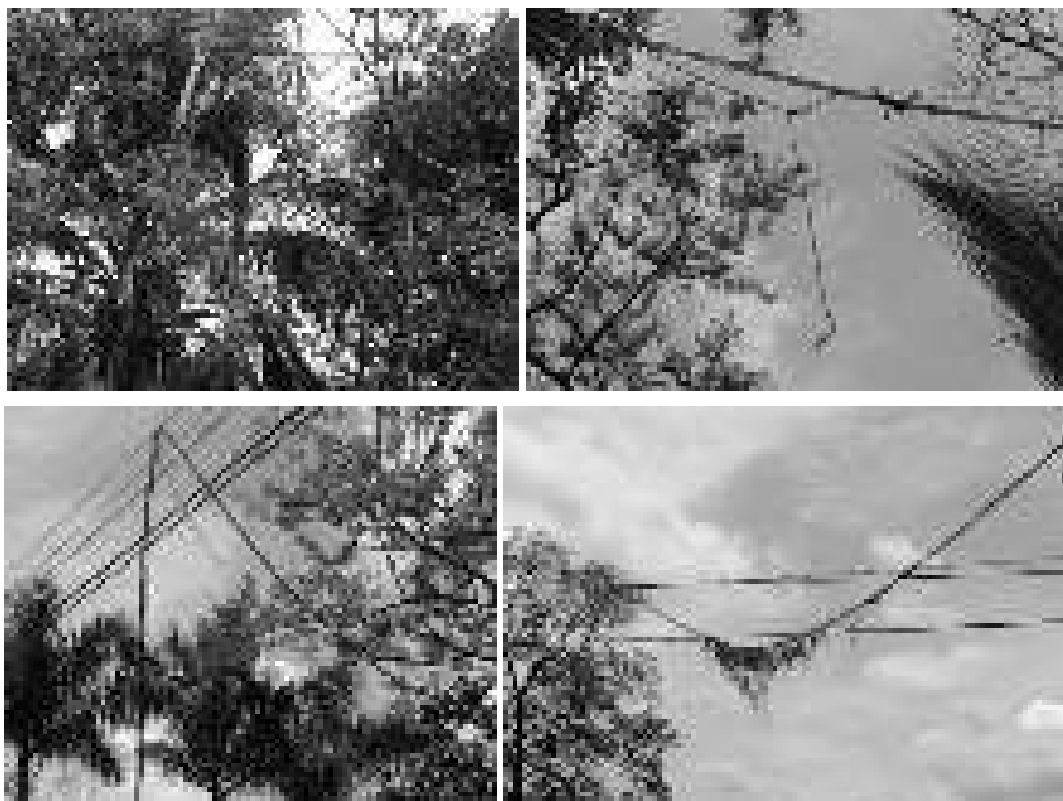
Figura N° 27. Pasos rotos y que ocupan mantenimiento, muy común de observar en Tamarindo.

Todos estos problemas conllevan a otro más grande: no solo se requiere la grúa para colocar los nuevos pasos, sino que hay que repartir el tiempo con todos los pasos viejos que requieren mantenimiento, por lo que el trabajo para la CoopeGuanacaste va aumentando. Como es posible observar en las siguientes fotografías de la Figura N° 27, es común observar en Tamarindo y Langosta pasos en mal estado o completamente rotos, inutilizables por los animales más grandes como los monos. Inclusive, pueden llegar a ser más peligrosos aún que si no estuvieran, debido al riesgo que conlleva que lo utilicen y se termine de caer a medio camino, generando golpes fuertes o mortales al animal, como se ha reportado en un par de oportunidades.

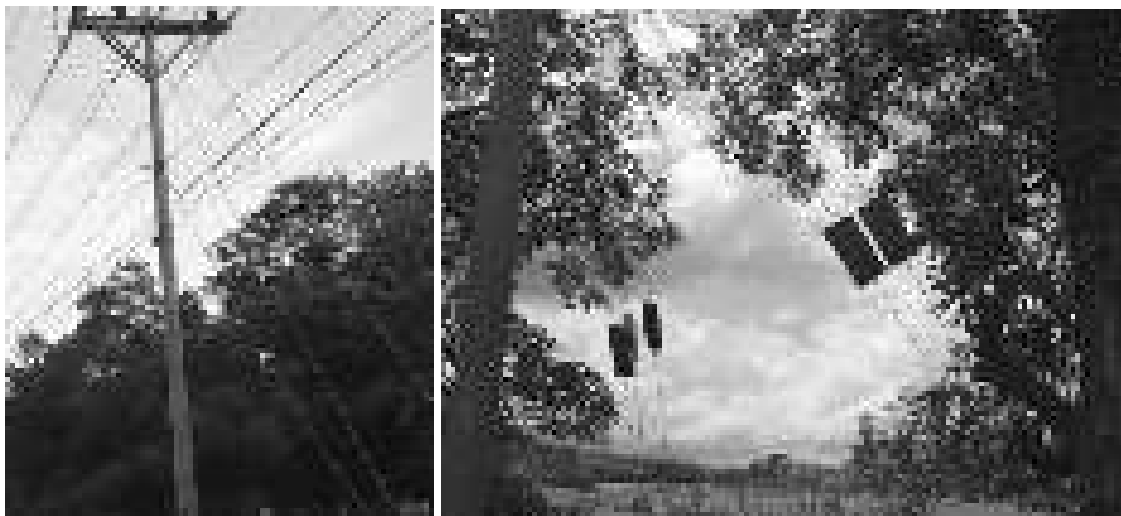
Figura N° 28. Dispositivos que utiliza CoopeGuanacaste para evitar escalamiento de animales.

En setiembre del 2005 la directora de distribución del ICE de Liberia, Jovita Rodríguez, dona a SalvéMonos un cono utilizado para colocar en los cables que anclan en tierra, así como un aislador de pájaros. En la reunión de enero de 2010, se retoma el proyecto de los conos como una de las medidas para evitar que la fauna escale por los cables desde el suelo. Se estudia el diseño de los conos con Salvador Hernández, del ICE de Liberia. CoopeGuanacaste tenía aprobado un presupuesto para hacer conos, por lo que ellos se encargan de eso. Por el material y el diseño, los conos son complicados de hacer. En mayo de 2012 se informa que los conos no funcionaron porque se hicieron muy pequeños. Se mandaron a hacer más, más grandes, hasta que a un trabajador de la CoopeGuanacaste se le ocurrió utilizar un diseño mucho más funcional y fácil de hacer: paletas. Estos son los actuales mecanismos anti-escalamiento que se utilizan en Guanacaste. Se diferencian de los de la zona Caribe porque son verdes.

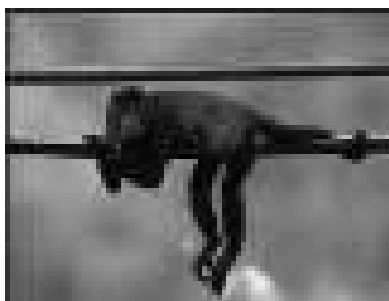
Figura N° 32. Cable seguro para la fauna.

A pesar de tener esta experiencia, en la reunión de febrero de 2010, se asegura que la CoopeGuanacaste no cuenta con los recursos para comprar el material semi-aislado ni pagar la mano de obra para colocarlo. En agosto de 2013 se vuelve a retomar el tema de la colocación de material aislante como la mejor opción y la más práctica para detener los accidentes de electrocución.
